N2編成車両事故！ベアリング破損・脱落、ギアケース突き破る！

破損原因特定できず！！

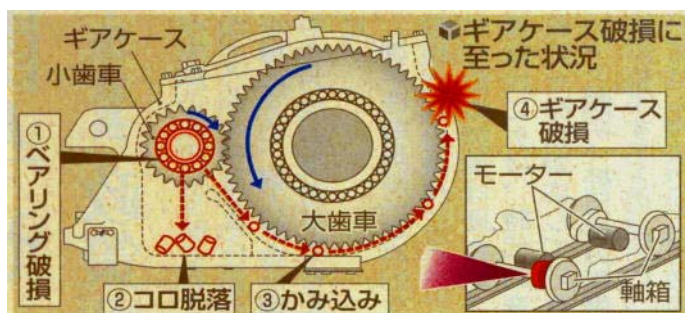
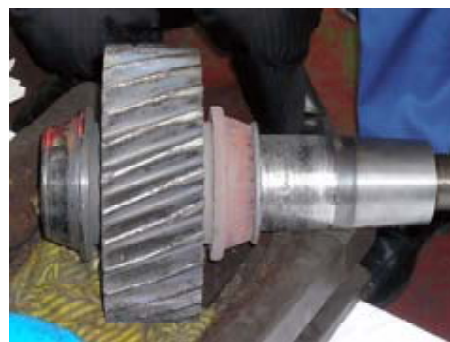
山陽新幹線で3月3日夜、走行中の博多発東京行き「のぞみ56号」（JR西日本・N2編成12号車）でギアケースが破損し、新神戸駅で運転を打ち切った事故で、JR西日本は8日、ギアケース内にある小歯車のベアリングの部品が外れて歯車に巻き込まれた結果、ギアケース内を内部から突き破ったとみられる、との調査結果を明らかにしました。

同社は、博多総合車両所で解体し調査していました。その結果、ギアケースの中にある、小歯車の両側のベアリングが破損して「コロ」が26個すべて脱落し、10数個が散乱、粉々に砕けた跡とみられる金属粉があったことが判明しました。同社は、コロの一部が、大歯車に巻き込まれた上、大歯車とギアケースの約1センチのすき間に挟まり、ギアケースを破って外に飛び出したとみています。また、ベアリングが破損した原因については、解明されておらず、鉄道総合技術研究所で詳しく調査を行うことになっています。

JR西日本は、ベアリングの破損原因について「走行中の揺れによる軸のぶれでベアリングに負荷がかかった、組み立て時のミスによる部品の不具合、潤滑油の巡りが悪く、ベアリング自体に過剰な摩擦が起きたなど様々な可能性が考えられるが、現時点ではわからない」としています。したがって、構造上も含め徹底した原因の究明が必要です。

また、再発防止策については、ベアリングの破損で生じた摩擦でギアケース内が高熱となった痕跡があることから、ギアケースに高温状態を検知する「サーモラベル」を張ることや、潤滑油が濁っていた場合の点検を徹底することにしています。
