ひかり515号が走行中に歯車箱が大破！

4月18日のひかり515号（C50編成）の歯車箱破損事故について、会社が19日プレス発表した概況は以下のとおりです。

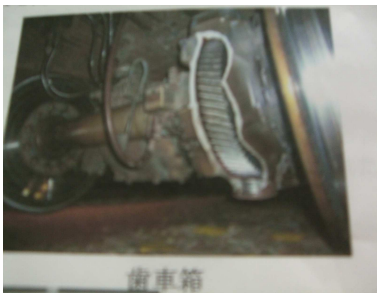
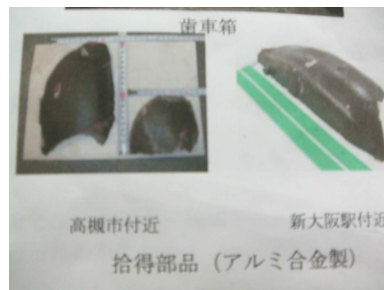
調査した結果、10号車No.1台車のアルミ合金製の歯車箱の一部の破損を認めました。

歯車は正常に動作する状態でした。

なお、破損により落失した部品の大半を夜間の巡回により京都～新大阪の線路内で発見しています。

今のところ、今回の事故で歯車箱破損の原因に注目が集まっていますが、問題点はそれだけではありません。何故、車両点検も行わず、歯車箱から歯車が見えるほどまで破損しているのに回送したのか。たとえ回送させたとしても、回送中に歯車箱の破損が進み、二重に事故を起こす可能性も考えられます。また、新たに部品が脱落し、本線上に落下した部品が走行中の車両に当たって、最悪の場合、脱線や沿線への飛び出しなどの可能性も考えられます。しっかりと車両点検を行い、安全を確保したうえで、回送させるべきではなかったでしょうか。
