## なぜ会社は、損傷した小歯車の写真を公表しなかったのか！？

## 走行中に歯車箱から軸受コロが飛び出したかも！？

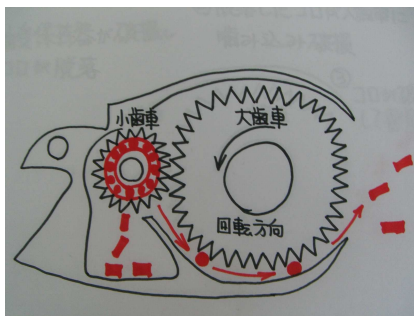
## 軸受コロが歯車箱から飛び出したと考える推論は以下のとおりです！？

- ①小歯車軸受の保持器が破損し、軸受コロが脱落。
- ②脱落した軸受コロが歯車箱のすき間に入り込み、大歯車に噛み込んで歯車箱を破壊。
- ③歯車箱の破損したところから軸受コロが飛び出したと考えられます。
